**Lënda:** Informacion i pjesshëm në lidhje me inspektimin e objekteve të finacuara nga Bashkia Tiranë për periudhën kohore nga viti 2010 deri në vitin 2018

**Objekti:** **Rikualifikimi Urban i dy blloqeve dhe rehabilitimi i rrugës "Dhimitër Kamarda" pjesë e Njesinë Administrative Nr 1.**

**Inspektimi është kryer:** **Shkurt 2019**

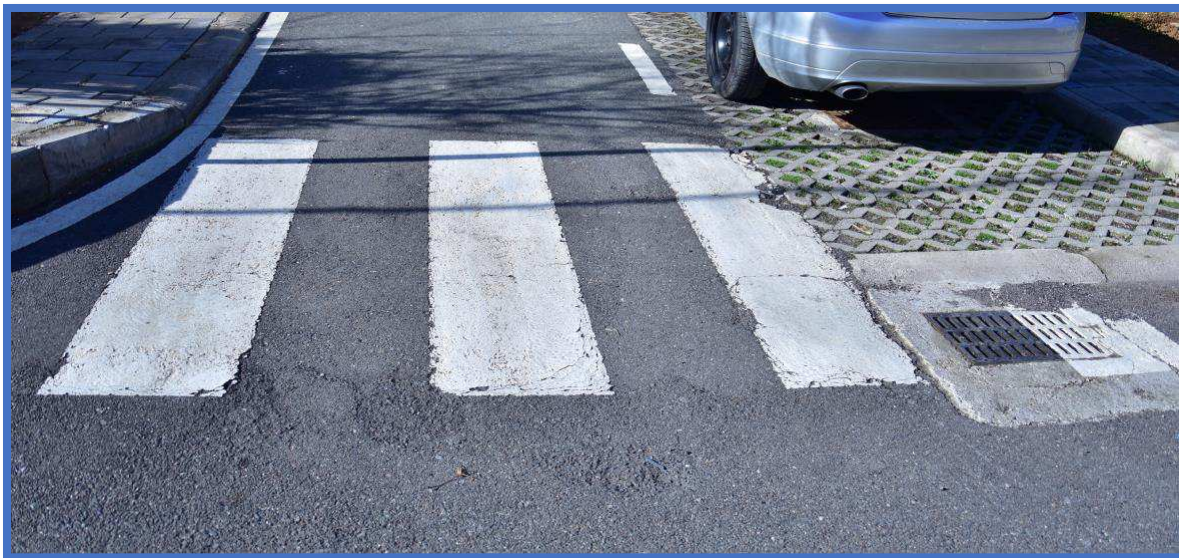
Fig. 1

- ✓ Trupi i rrugës ka lëvizje të vogla (ulje) dhe plasaritje të shtresave të asfaltit.
- ✓ Në disa segmente ka sipërfaqe të shtresave të asfaltit, të cilat kanë filluar që të thërmohen (gjë që tregon se shtresa e asfaltit të hedhur, nuk është material cilësor dhe sipas standarteve).
- ✓ Vihen re ulje e lëvizje të pllakave të trotuareve si dhe thyerje e tyre.
- ✓ Trotuaret anësore të rrugës janë variabël (diku është 1 m diku 0.4 m, e diku vetëm bordura anësore të rrugës).
- ✓ Nuk janë respektuar sipas standartit të kërkuar lidhja e trotuareve me trupin e rrugës për personat me aftësi të kufizuar (edhe aty ku ato janë realizuar, kanë diferencë kuotash e janë jo sipas standartit të kërkuar, ndërkohë në disa pjesë të rrugëve ato pothuajse mungojnë plotësisht).
- ✓ Ka puseta të thyera, me parete anësore të betonit të shkëputura nga pjesa metalike, apo të dëmtuara.

Pavaresisht se është një investim i koheve të fundit, shtresat sipërfaqesore asfaltike kanë pësuar dëmtime të dukshme, duke nxjerrë në pah përdorimin e materialeve të cilësive se ulët në ndërtimin e tyre

- Do duhen të riparohen të gjitha uljet e shtresave të asfaltit të trupit të rrugëve dhe aty ku dukshëm asfalti rezulton i gripuar (dëmtuar) të rishtrohet e gjithë shtresa e asfaltit.
- Të bëhet riparimi i uljeve të pllakave të parapërgatitura të trotuareve, duke zvendësuar të gjitha pllakat e thyera në to.
- Të riparohen të gjitha kalimet për personat me aftësi të kufizuar në trotuare për lidhje të njëtrajtshme të tyre me trupin e rrugës e pa pengesa.

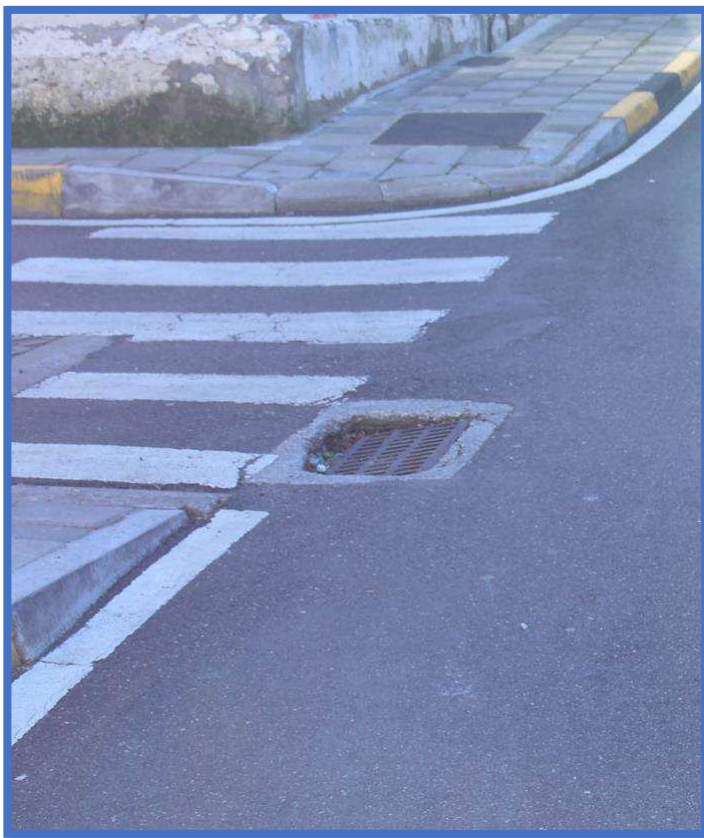
Fig. 2

Në disa raste verëhen puseta të demtuara për shkak të lidhjes së papërshtatshme të materialit të puseta (hekurit) me materialin lidhes me trupin e rruges (betonin)

- *Te bëhet riparimi i plotë i të gjitha pusetave të ujrave të bardha e të zeza (zvendësimi i kapakëve të dëmtuar dhe betonit të dëmtuar përreth tyre).*
- *Sipas mendimit tonë vlera për riparimin e difekteve të verejtura mendoj se zenë me rreth 5 deri 10 % të vlerës së situacionit përfundimtar.*
