Lën Lënda: Informacion i pjesshëm në lidhje me inspektimin e objekteve të finacuara nga

Bashkia Tiranë për periudhën kohore nga viti 2010 deri në vitin 2018

Objekti: Rikonstruksioni i infrastrukturës rrugore të bllokut të kufizuar nga rruga "M. Xhemali", rruga "Hajdar Tafa", rruga "Qemal Butka" dhe rruga "Frang Bardhi", Tiranë (plus shtesë kontrate)

Inspektimi është kryer: Shkurt 2019

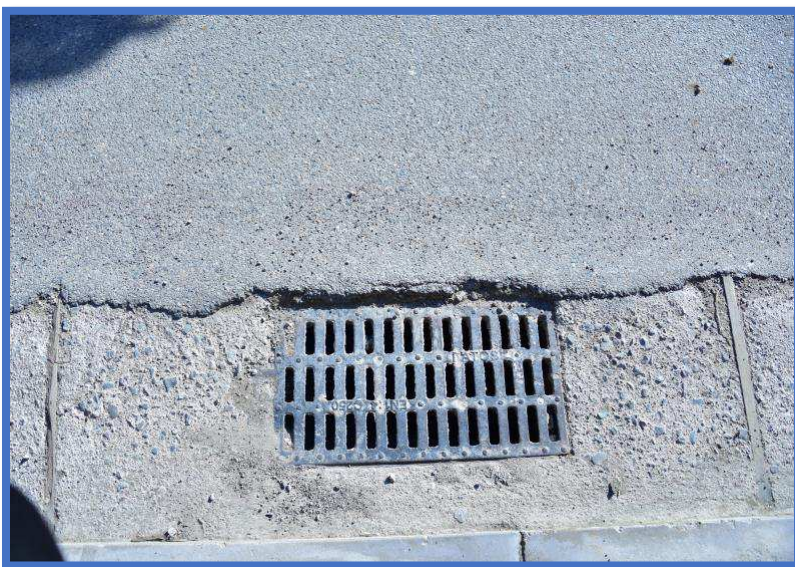
- ✓ Trupi i rruges ka lëvizje të vogla (ulje) dhe plasaritje të shtresave të asfaltit (në vendet ku janë hapur gropa dhe shtresat e asfaltit janë më të dukshme, trashësia e shtresave të asfaltit është shumë e vogël);
- ✓ Në disa segmente ka sipërfaqe të shtresave të asfaltit, të cilat kanë filluar që të thërrmohen (gjë që tregon se shtresa e asfaltit të hedhur, nuk është material cilësor dhe sipas standardeve);
- ✓ Vihen re ulje dhe lëvizje të pllakave të trotuareve;
- ✓ Trotualet anësore të rrugës janë variabël (diku është 1.1 m. diku 0.4 m, diku vetëm bordura anësore e rrugës, e diku nuk ekzistojnë fare);

Fig. 1
Shtrim i shtresave asfaltike ne menyre jo te njetrajtshme

- *Do duhet të riparohen të gjitha uljet e shtresave të asfaltit të trupit të rrugëve dhe aty ku dukshëm asfalti rezulton i "gripuar" (dëmtuar) të rishtrohet e gjithë shtresa e asfaltit;*

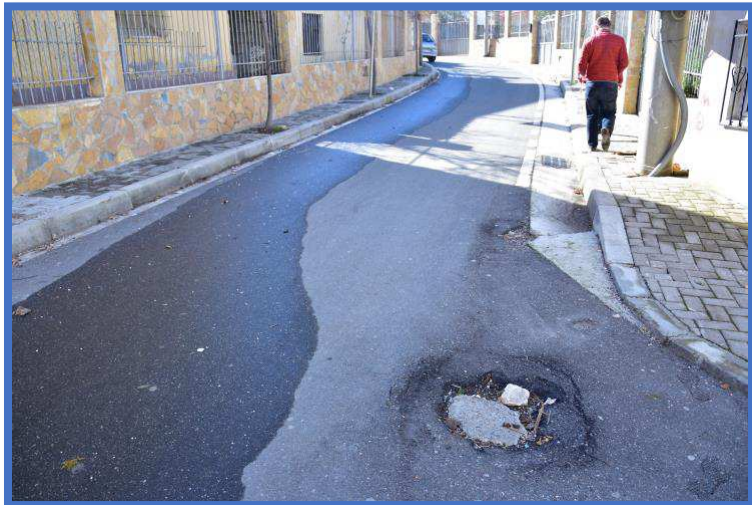
- ✓ Nuk janë respektuar sipas standardit të kërkuar, lidhja e trotuareve me trupin e rrugës për personat me aftësi të kufizuar (ato pothuajse mungojnë fare);
- ✓ Ka puseta të dëmtuara dhe të vendosura jo në nivel të njëtrajtshëm me trupin e rrugës (me “parete” anësore të tyre të dëmtuara);

Fig. 2
Dëmtim i shtresave asfaltike

- *Të bëhet riparimi i plotë i të gjitha pushtave të ujërave të bardha dhe të zeza (zvendësimi i kapakëve të dëmtuar dhe betonit të thërrmuar përreth tyre);*

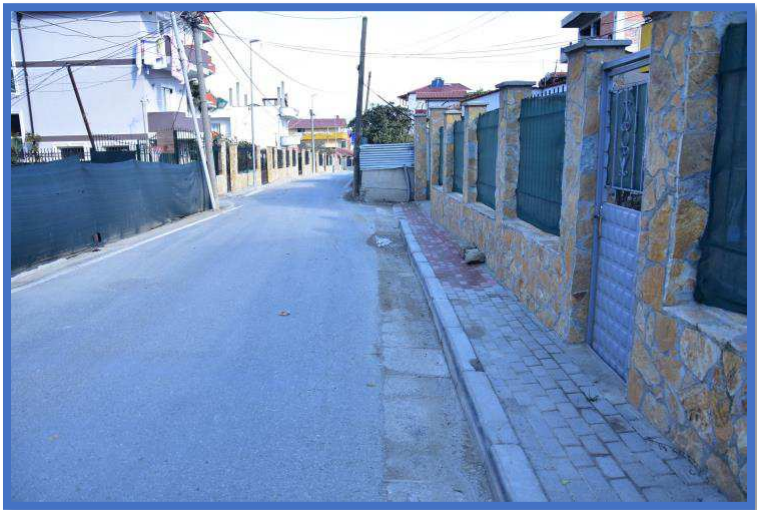
✓ Shtresa e betonit në kunetat anësore në disa segmente rrugore, kanë dëmtime dhe plasaritje të dukshme. Nuk është hequr ende materiali prej druri, të cilat janë përdorur nga firma zbatuese për lënien e “fugave” për kunetat anësore të rrugës. Në disa segmente rrugore kunetat anësore prej betoni mungojnë plotësisht.

Vihen re grumbullime të materialeve inerte (rërë+zhavorr), në të gjitha pusetat e ujërave të shiut. Pastrimi i tyre nga punonjësit e mirëmbajtjes së bashkisë nuk bëhet rregullisht, duke sjellë përmytje dhe dalje të ujërave të bardha, gjatë reshjeve të shiut (me shenja të dukshme dhe e evidentuar edhe nga banorët e zonës).

Fig. 3
Kuneta te demtuara

Defektet e shfaqura në shtresat asfaltike të rrugës, trotuaret anësore të saj, thyerja e kapakëve të pusetave, heqja e lëndës së drurit dhe plotësimi me fuga i të gjithë shtresave prej betoni të kunetave, do duhet detyrimisht t’i bëhen prezente firmës zbatuese të punimeve nga specialistët përgjegjës pranë Bashkisë Tiranë. Firma zbatuese e punimeve do duhet në mënyrë të menjëherëshme të ndërhyjë me fondet e veta, për riparimin e menjëhershëm të defekteve të evidentuara, pa pritur degradimin e mëtejshëm të saj apo përfundimin e garancisë së punimeve të objektit (fondi i garancisë së objektit është 5 % e vlerës së situacionit përfundimtar). Vetëm pas riparimit të defekteve të shfaqura, Bashkia Tiranë duhet të bëjë ç’bllokimin e garancisë së punimeve për këtë vepër.

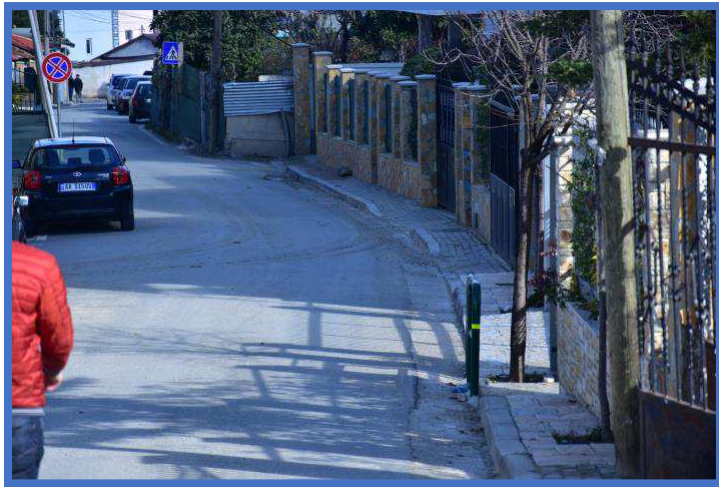
Fig. 4
Trotuare dhe shtresa asfaltike jo te
njetrajtshme

- *Të bëhet riparimi i pllakave të parapërgatitura të trotuareve, duke zëvendësuar të gjitha pllakat e thyera në to;*
- *Të riparohen të gjitha kalimet për personat me aftësi të kufizuara në trotuare, për lidhje të njëtrajtshme të tyre me trupin e rrugës dhe pa pengesa;*
