Lënda: Informacion i pjesshëm në lidhje me inspektimin e objekteve të finacuara nga Bashkia Tiranë për periudhën kohore nga viti 2010 deri në vitin 2018

Objekti: Rikualifikimi urban, blloku i kufizuar mes rrugëve "Dervish Hima", "Sheh Ahmet Pazari" dhe stadiumit Qemal Stafa, në Njësinë Bashkiake Nr. 2

Investitori: Bashkia Tiranë
Vlera e Investimit: 47,232,082 lekë
Periudha kohore: Nëntor 2014, deri në qershor 2016
Inspektimi është kryer: Shkurt 2019

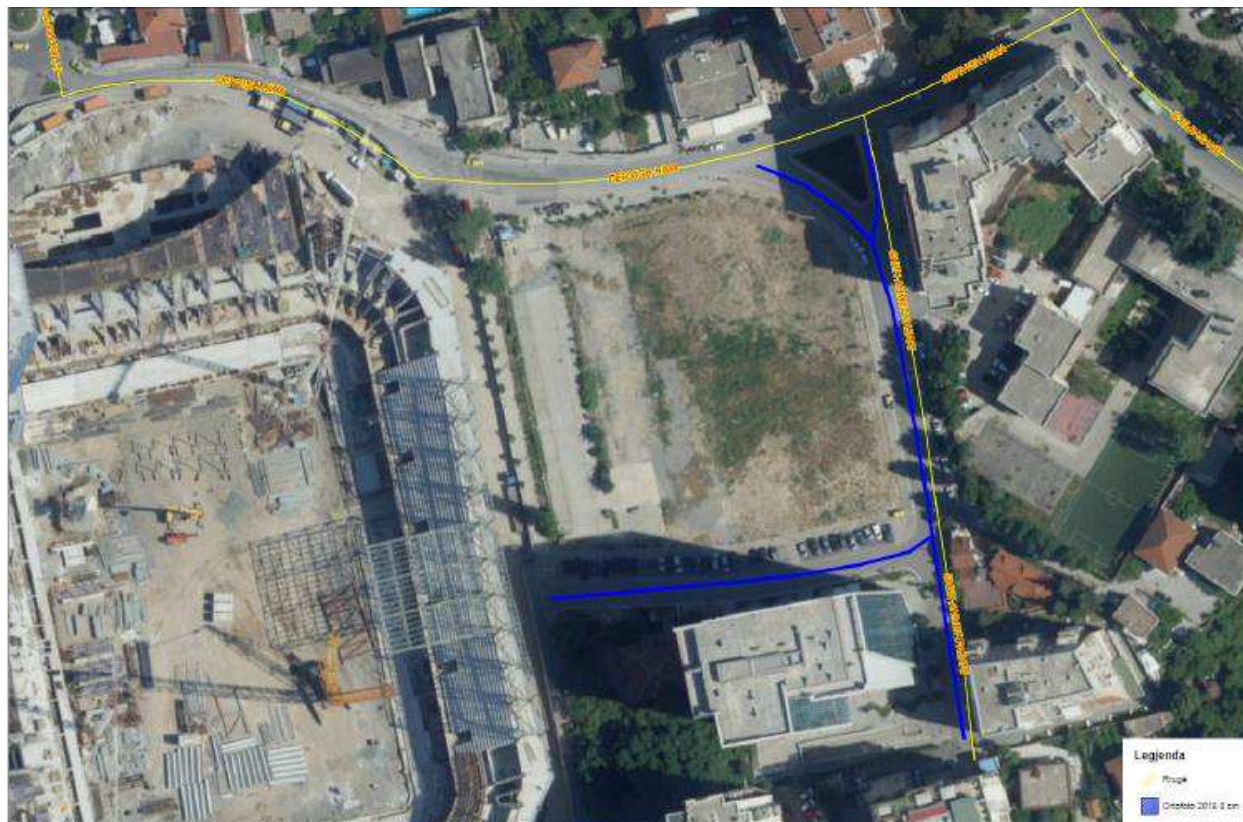
**Bashkëlidhur një foto ajrore e bllokut të banimit ku është kryer investimi
(me vijë blu është shënuar rruga ku është kryer rehabilitimi)**
