Lënda: Informacion i pjesshëm në lidhje me inspektimin e objekteve të finacuara nga Bashkia Tiranë, për periudhën kohore nga viti 2010 deri në vitin 2018

Objekti: Ndërtimi i rrugës "Faik Konica", Tiranë

Investitori: Bashkia Tiranë

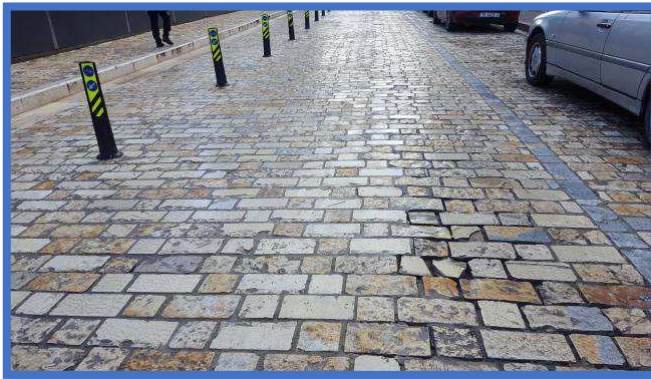
- Në trupin e rrugës, në pjesën e kalimit të makinave, u vunë re lëvizje të pllakave të gurëve dekorativ, si edhe thyerje të tyre;
- Nuk shohim lidhje funksionale të shtresave të rrugës apo të trotuareve të saj, me muret mbajtës të kësaj rruge (ato janë ndërtuar me beton dhe nuk janë veshur me pllaka guri, për të patur një uniformitet të njëjtë i gjithë segmenti rrugor;
- Trashësia e pllakave të shtruara nuk është uniformë (ka diferenca të trashësisë së tyre). Një pjesë e banorëve që frekuentonin kalimin e kësaj rruge, u ankuan për rrëshqitjen e tyre gjatë periudhes së ngricave dhe vështirësi kalimi në të.

Fig. 1
Pllaka te demtuara dhe te riparuar.

T Të gjitha defektet e shfaqura, Bashkia Tiranë do duhet t'ia bëjë prezente firmës zbatuese të punimeve, e cila duhet të kryejë riparimet e nevojshme, për të mos pritur degradimin e mëtejshëm të saj (fondi garancisë së punimeve të objektit është 5% e vlerës së situacionit përfundimtar).

- *Të bëhet riparimi i pllakave të thyera apo të shkëputura nga rruga kryesore, duke zëvendësuar të gjitha pllakat e gurit dhe të riparohen disa ulje të vogla të evidentuara;*
- *Bashkia para se të miratojë kryerjen e investimit, siç është edhe ndërtimi i kësaj rruge me veshje pllakash guri, duhet të jap të gjitha argumentet e plota (të domosdoshme), se cili është qëllimi që ka investuar për këtë tipologji rruge, e cila vetëm në një vështrim të përgjithshëm, ka kushtuar rreth 3 herë më shumë nga mesatarja e çmimit të rrugës, sikur ajo të ndërtohej me shtresë asfalti;*
- *Jemi të mendimit se nuk ka një studim të mirëfilltë fizibiliteti për leverdinë ekonomike për ndërtimin e këtij modeli rruge në qytetin e Tiranës.*
