**Lënda:** Informacion i pjesshëm në lidhje me inspektimin e objektëve të finacuara nga Bashkia Tiranë për periudhën kohore nga viti 2012 deri në vitin 2018.

**Objekti:** Ndërtimi rrugës "Gramoz Pashko", Tiranë

**Investitori:** Bashkia Tiranë

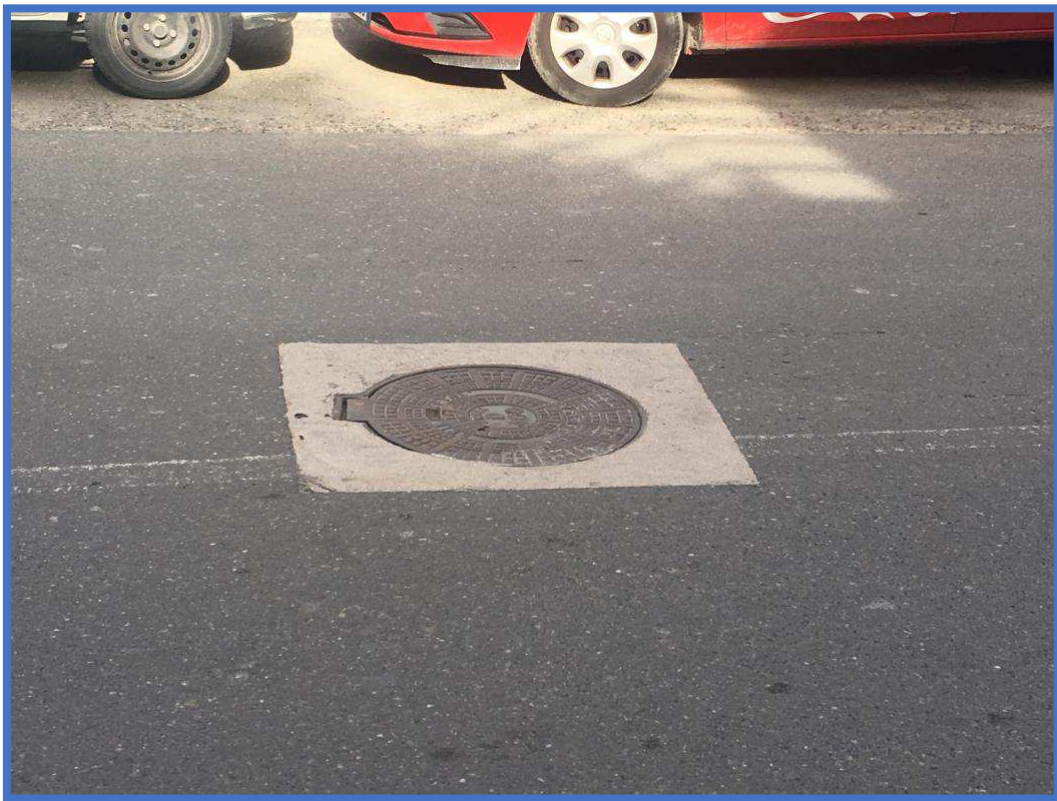
Fig 1  
Pusetat janë vendosur në nivel të njëtrajtshëm me trupin e rrugës (me parete anesore të tyre të qendrueshme dhe shumica prej tyre ane të pa levizshme),

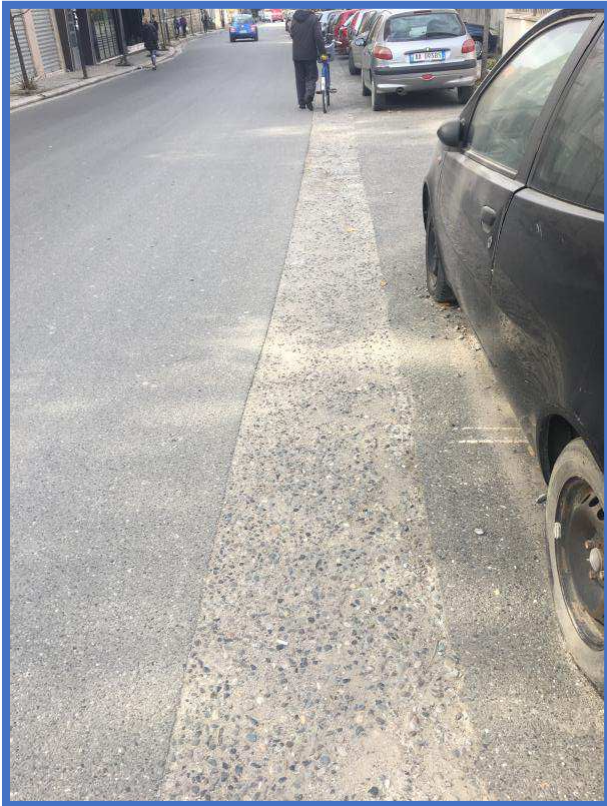
Fig 2

Nje disa segmente te kunetave anesore prej betoni vihen re disa plasaritje te vogla (kryesisht pjesa e lidhjes se tyre me hapesirat e parkimit anes rruges
